SISTEMA NACIONAL DE PROTECCIÓN CIVIL
DEPARTAMENTO DE PREVENCIÓN Y MITIGACIÓN DE DESASTRES
Informe SINAPROC-DPM-260/23-07-2025

Informe Técnico de la inspección visual realizada a las instalaciones del CEDI Andrés Gesto que se ubica en la avenida 7 ½ A Sur, Panamá La Vieja, corregimiento de Parque Lefevre, distrito y provincia de Panamá.

23 de julio de 2025

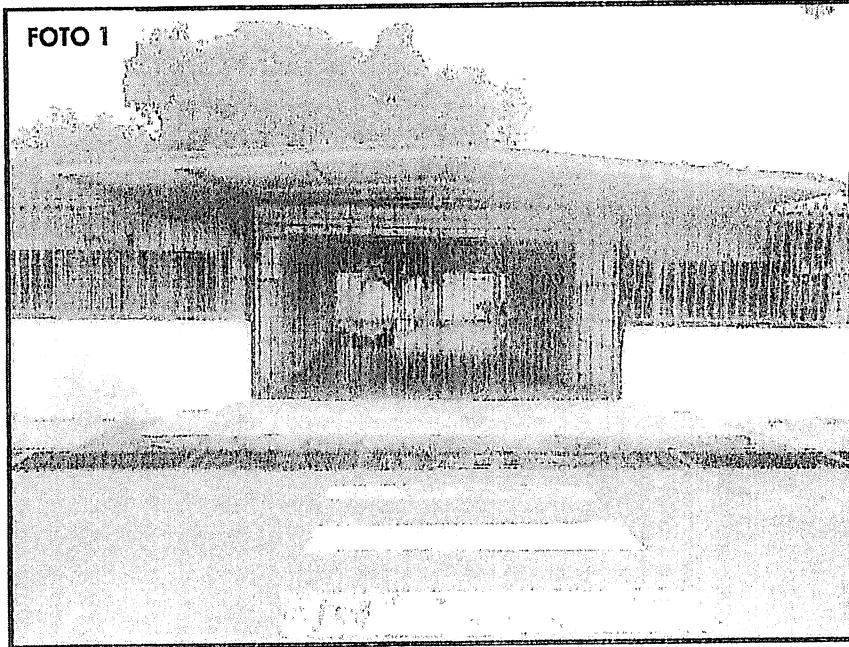
**FOTO N°1. CENTRO DE DESARROLLO INFANTIL ANDRÉS GESTO,
PANAMÁ LA VIEJA, CORREGIMIENTO DE PARQUE LEFEVRE,
DISTRITO Y PROVINCIA DE PANAMÁ.**

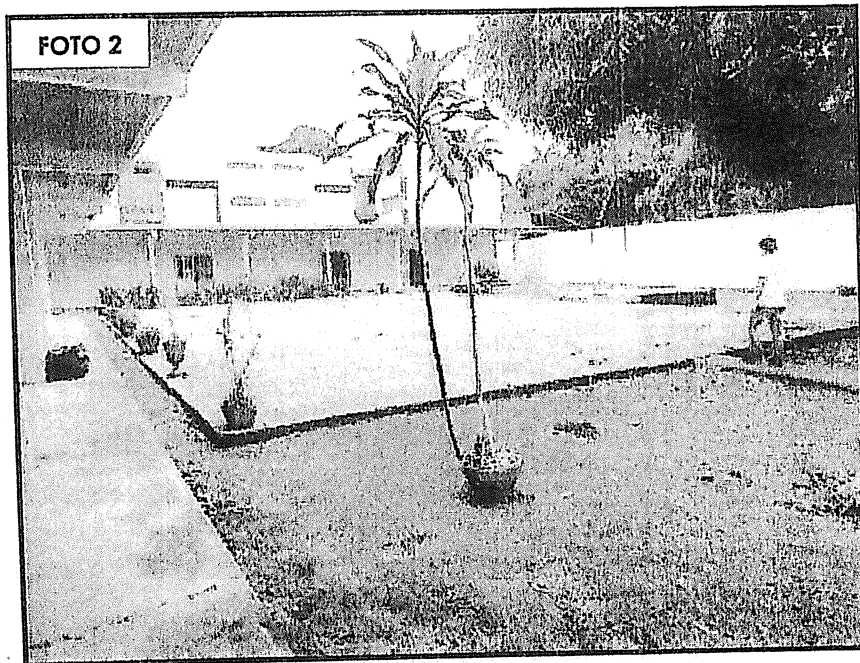
5. Nos indican que las inundaciones se dan dentro del patio interno del centro, donde el agua queda empozada en el patio y no drena, por lo que se puede entender que el terreno tiene un nivel freático alto, se observó la marca que dejó el agua en la pared posterior del centro, dando una altura de unos 0.90 centímetros aproximadamente.

FOTO N°2. VISTA DEL PATIO DEL CENTRO.

6. TAMBIÉN SE DEBEN RECOGER LAS AGUAS DE LOS TECHOS Y BUSCAR UN MÉTODO PARA DESALOJAR LAS AGUAS PLUVIALES DEL POLÍGONO.
7. SE DEBE DEMOLER EL MURO PERIMETRAL POSTERIOR Y CONSTRUIR UN NUEVO MURO CON MEJOR DISEÑO, QUE SOPORTE LAS SITUACIONES DE INUNDACIONES A LAS QUE ESTARÁ SOMETIDO, EN CASO DE QUE NO SEA AMPLIADA LA CAPACIDAD DE LA CANAL.

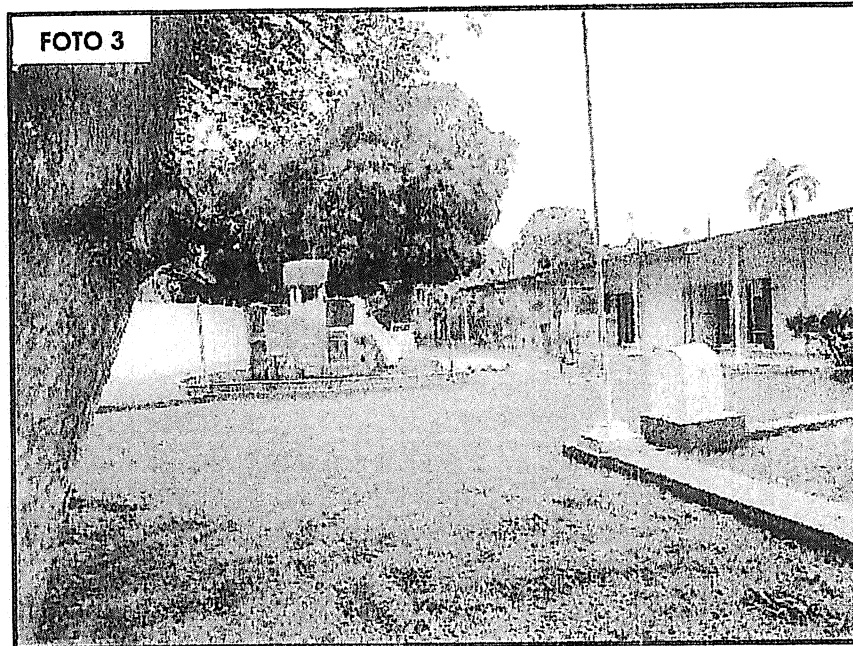
FOTO N°3. VISTA DEL ÁREA RECREATIVA EN EL PATIO.

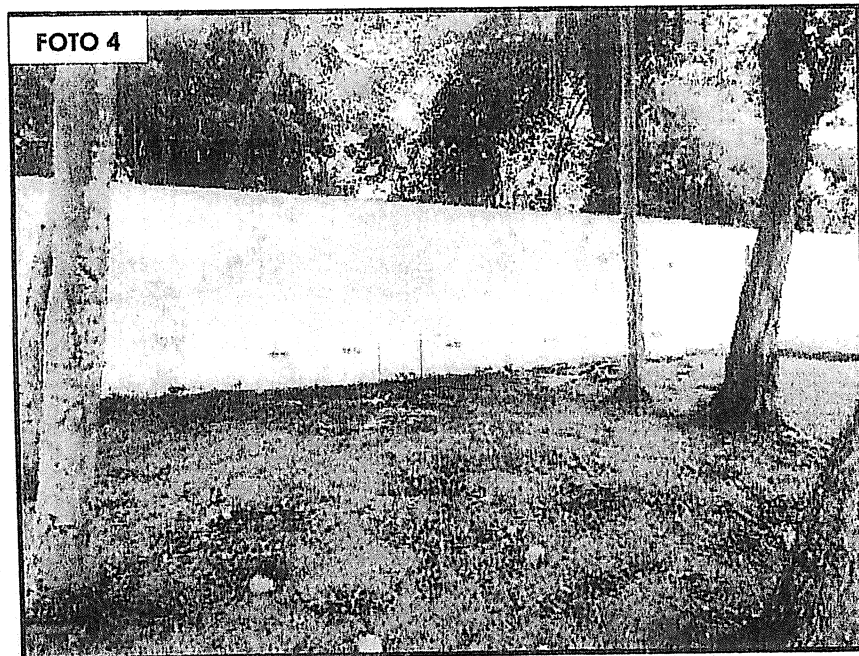
9. Se observó que el muro perimetral posterior se encuentra bastante afectado con grietas y filtración del agua, el cual podría colapsar si se siguen dando las inundaciones y se sigue erosionando la tierra en el área del canal de drenaje, ya que perdería soporte.

FOTO N°4. VISTA DEL ESTADO DEL MURO PERIMETRAL.

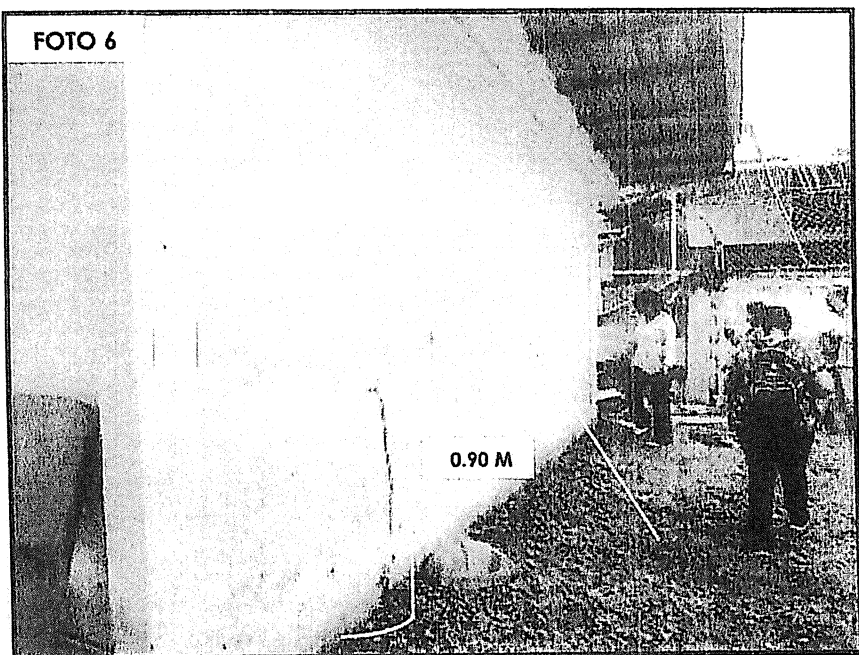
FOTO N°6. VISTA DE LA MARCA DE AGUA QUE DEJÓ LA INUNDACIÓN.

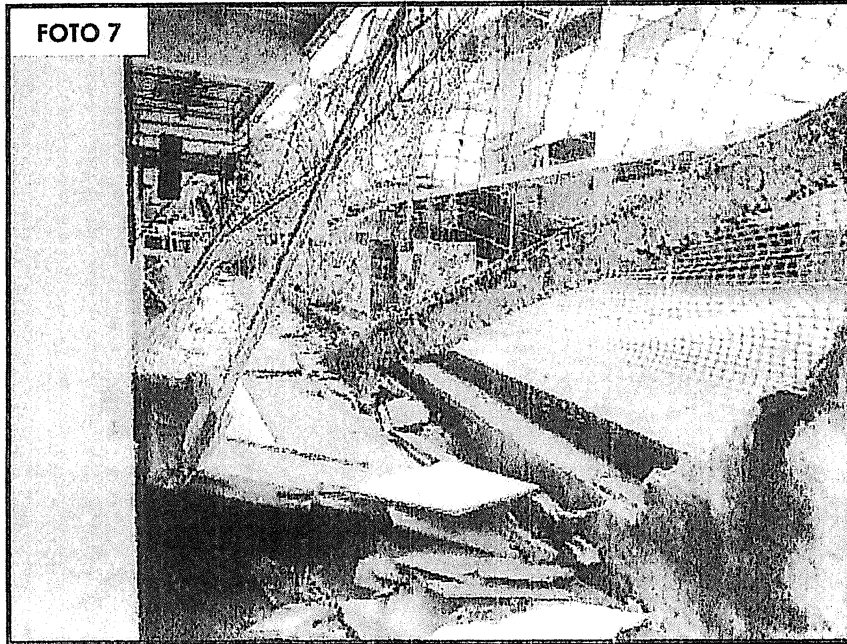
6. En la inundación del 21 de junio pasado, el nivel de agua en el patio alcanzó los 0.90 centímetros de altura y el muro lateral izquierdo colapsó, era un muro de unos dos metros (2 m) de altura aproximadamente, el mismo colinda con una escuela.

FOTO N°7. VISTA DEL MURO COLAPSADO EN LA PARTE LATERAL IZQUIERDA DEL CENTRO.

8. CONSTRUIR UN NUEVO MURO LATERAL IZQUIERDO, PARA REEMPLAZAR EL COLAPSADO.
9. TODOS LOS TRABAJOS DEBEN SER BAJO EL DISEÑO Y DIRECCIÓN DE UN PERSONAL IDÓNEO.

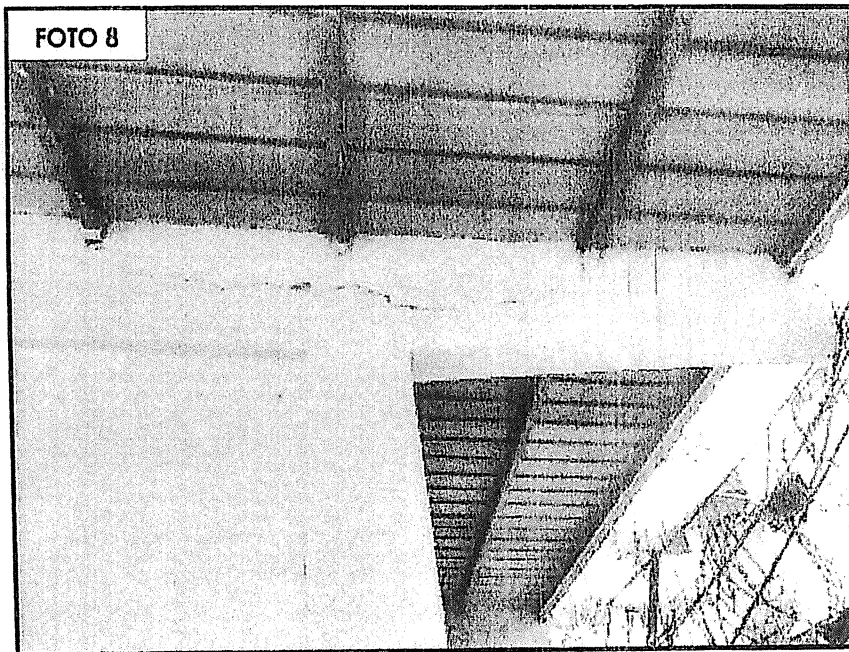
tiene más de 50 años, puede ser la antigüedad y la humedad constante por las inundaciones ha acelerado el deterioro en las columnas. Algunas vigas presentan rajaduras, no se observó en vigas desprendimiento de concreto.

FOTO N°8. VISTA DE LAS AFECTACIONES EN VIGAS.

4. VELAR PORQUE LA CANAL O CUNETETA A ORILLA DE LA VÍA ESTÉ SIEMPRE LIBRE DE OBSTRUCCIONES, PARA QUE EL FLUJO NO SEA INTERRUMPIDO.
5. PARA MEJORAR LAS CONDICIONES DE LAS EDIFICACIONES SE DEBE REALIZAR UNA REVISIÓN DEL ESTADO DE LAS COLUMNAS Y VIGAS AFECTADAS Y REALIZAR LAS REPARACIONES CORRESPONDIENTES.

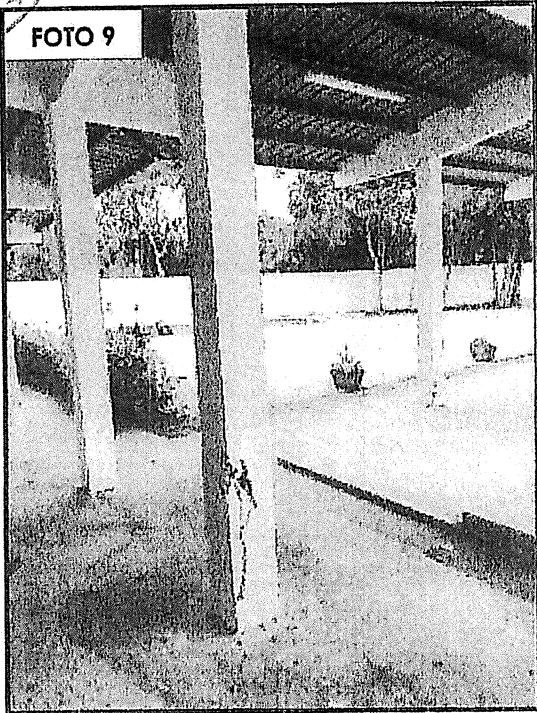
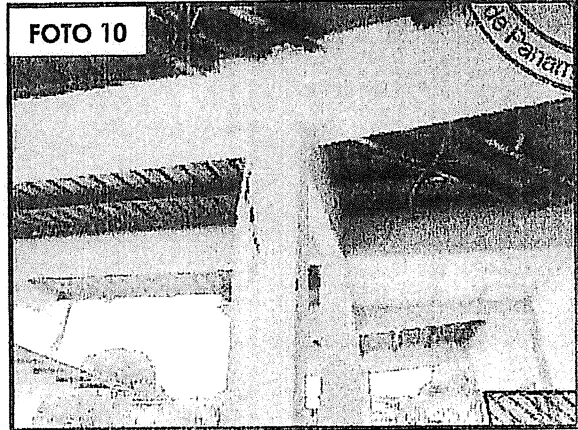
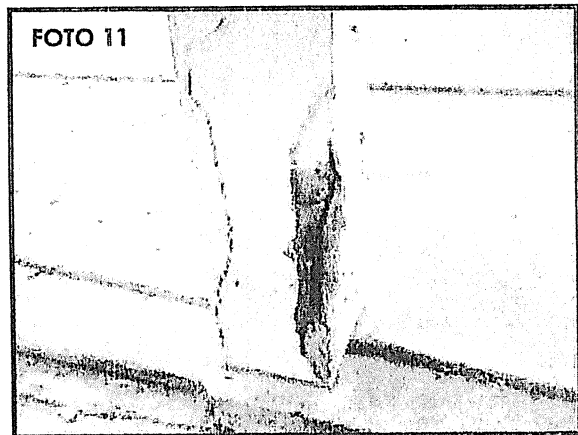
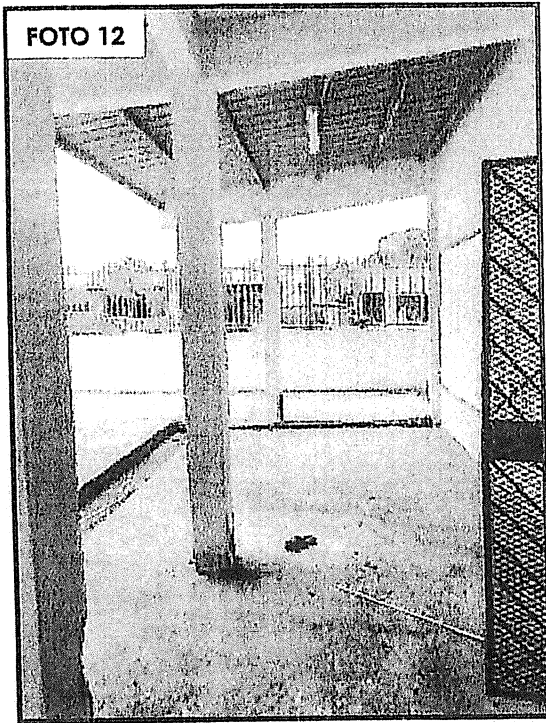
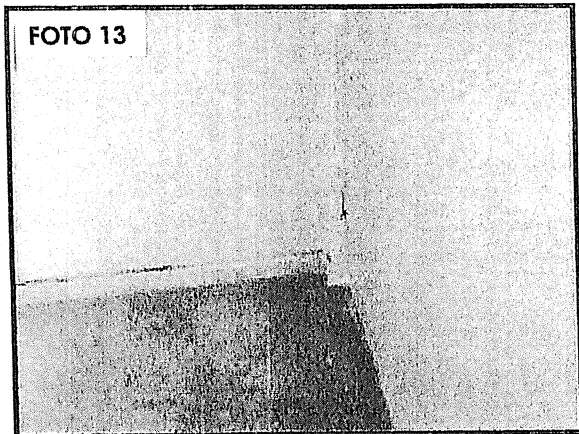
8. Las columnas tienen un deterioro considerable, hay desprendimiento del concreto y acero expuesto con alto grado de corrosión. Esto se observó en varias columnas en la parte baja de ellas, aunque también se observó en algunas columnas en partes superiores. Suponemos que como la estructura

FOTOS N°9, 10, 11, 12 Y 13. VISTA DE LAS AFECTACIONES EN LAS COLUMNAS.

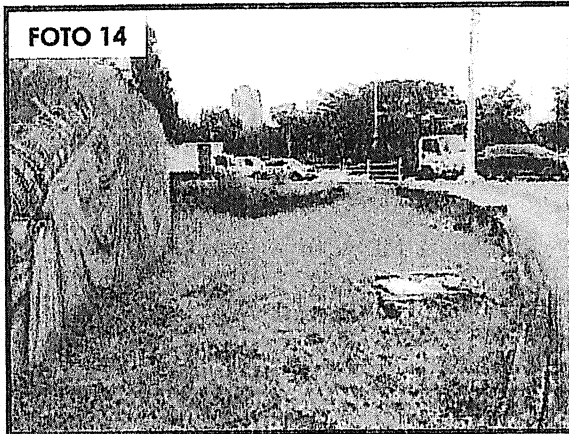
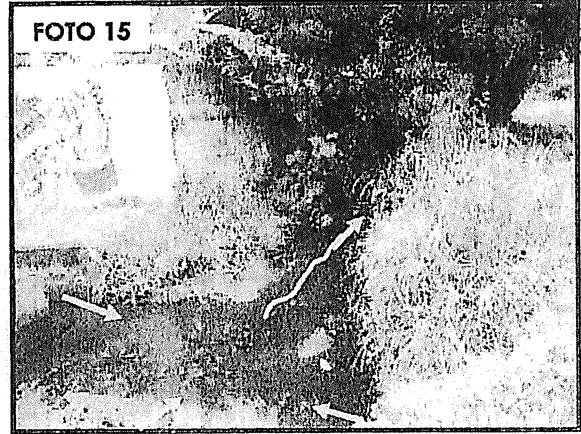
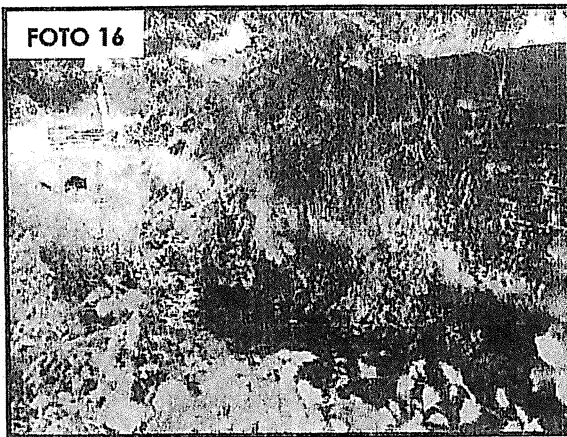
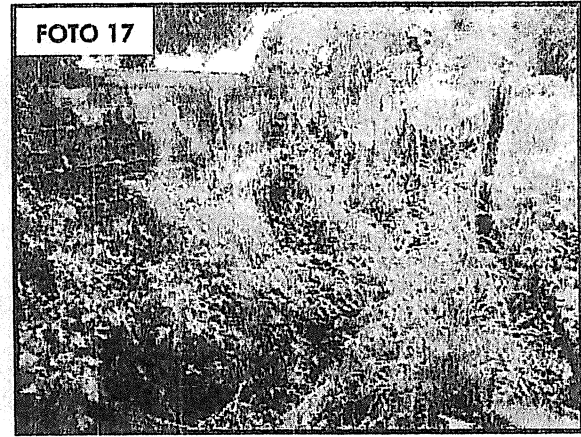
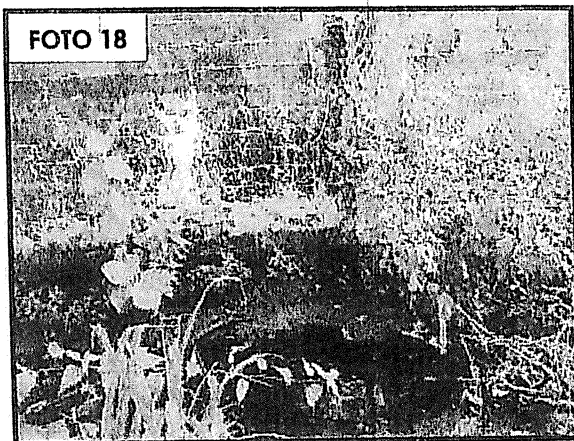
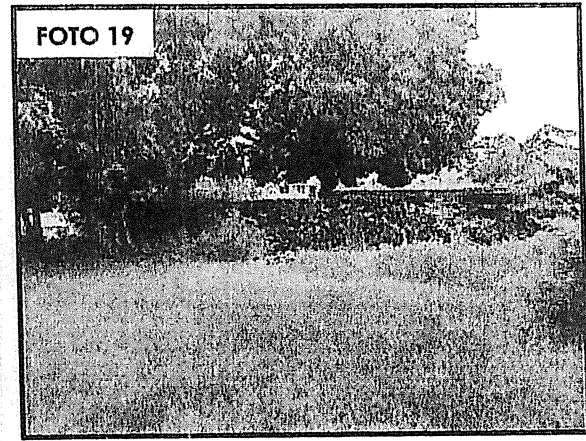
2. El CEDI tiene un muro perimetral posterior de unos tres metros (3 m) de altura aproximadamente, el mismo colinda con una canal de drenaje que abarca toda la extensión de la parte posterior del centro de desarrollo infantil. El muro se encuentra en el límite de la canal y la misma es natural, no tiene ningún revestimiento en su trayecto. La canal se observó con sedimentos, basura y vegetación.

13. El lugar tiene antecedentes de inundación recurrentes, pudo observarse que el CEDI se encuentra en un punto bajo en la vía, se han construido cunetas frente al centro, que conducen a la canal posterior. Consideramos que la canal posterior tiene poca capacidad para el volumen de aguas que recibe de varias partes, esto influye que la calle en su parte baja se inunde, que es donde está el CEDI.

FOTOS N°14, 15, 16, 17, 18 Y 19. VISTA DEL CANAL DE DRENAJE Y EL MURO PERIMETRAL Y EL ESTADO EN QUE SE ENCUENTRAN.

2. A CORTO PLAZO, REALIZAR UNA LIMPIEZA DEL CANAL DE DRENAJE DEL SECTOR, PARA PERMITIR QUE CONDUZCA MÁS CAUDAL. LA LIMPIEZA DEBE SER PERIÓDICA.
3. DADO QUE LA CANAL RECIBE APORTES DE AGUAS PLUVIALES DE VARIOS PUNTOS, ÉSTA DEBE AMPLIARSE SU CAPACIDAD HIDRÁULICA, ESTO DEBE SER ANALIZADO DE FORMA INTEGRAL HASTA SU PUNTO FINAL DE EVACUACIÓN, PARA GARANTIZAR SU EFICIENCIA.
